Nichtdrückendes Wasser

Planungs- und Ausführungsfehler

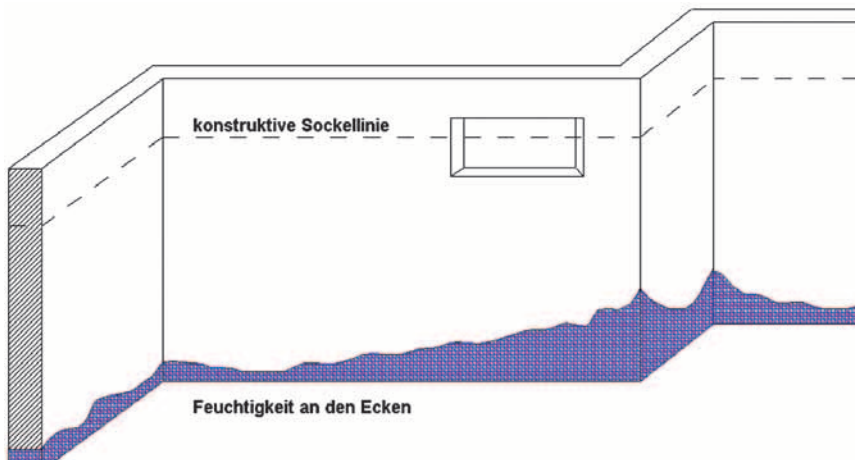
Abb. III.1.19: Typisches Schadensbild im Bauwerkstiefgeschoss, von außen drückendes Wasser, Isometrie ohne Maßstab

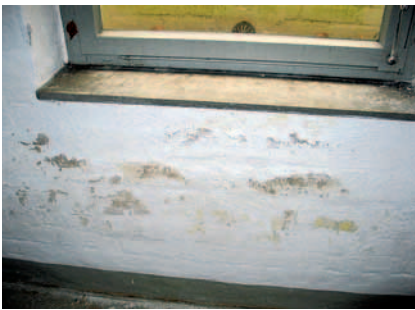
Abb. III.1.20: Fleckenförmige Durchfeuchtung der Innenseite einer Bauwerksaußenwand bei Bodenfeuchte

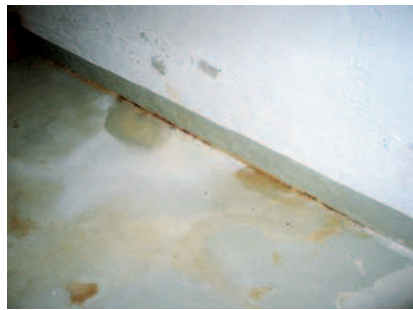
Abb. III.1.21: Wassereintritt durch die Fuge zwischen Kellerwand und Fundament in Höhe des Kellerbodens bei nichtdrückendem Wasser

Das Schadensbild bei nichtdrückendem Wasser tritt häufig bei Fugen zwischen Kellerwand und Fundament in Höhe des Kellerbodens als stauendes Wasser auf, das nicht oder nur mangelhaft über eine Dränleitung abgeleitet wird.

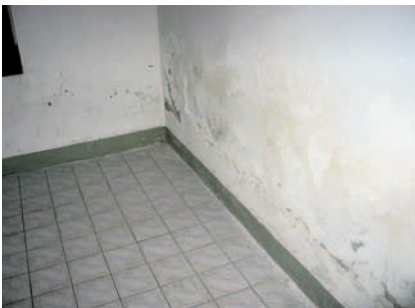
Abb. III.1.22: Verschieden hohe Feuchtigkeitshorizonte bei zeitweise drückendem Grundwasser

Das Schadensbild bei zeitweise drückendem Wasser ist durch verschieden hohe Feuchteränder gekennzeichnet. Die Feuchte im Putz kann u. U. kapillar aufsteigen, z. B. wenn die horizontale Abdichtung vollständig fehlt oder nicht funktionsfähig ist. Der Lastfall „drückendes Wasser“ liegt vor, wenn das anfallende Wasser (Stauwasser, Schichtwasser) nicht beseitigt wird oder das Bauwerk in das Grundwasser oder bei Hochwasser in den Überflutungsbereich eines Gewässers reicht. Da i. Allg. für das Beseitigen von Grundwasser über eine Dränanlage keine wasserrechtliche Genehmigung erteilt wird und Hochwasser nicht durch eine Dränung beherrscht werden kann, ist der unterhalb des Bemessungshochwasserstands liegende Bauwerksteil mit einer wasserdruckhaltenden Abdichtung oder als Wanne auszuführen. Drückendes Wasser entsteht z. B. an der Bauwerkswand, vor allem an Hanglagen, wenn sich vor der Bauwerkswand, zeitweise und jahreszeitlich begrenzt, Schichtenwasser oder Wasser staut, welches nicht abfließen kann.

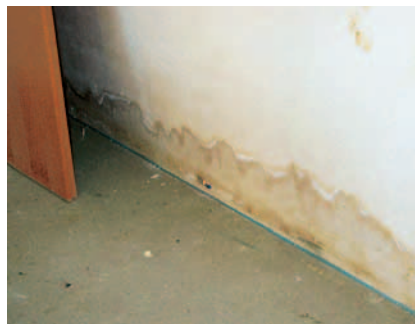
Abb. III.1.25: Wassereintritt wegen Abdichtungsfehlern und fehlerhaftem Drainageanschluss

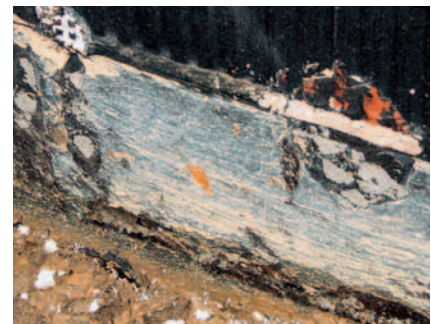
Abb. III.1.26: Ungeeignete Schutzschicht führt zum Durchstanzen der Abdichtungsschicht.

Bituminierte Wellplatten können durch den Erddruck oder beim Verdichten der Auffüllungen zusammengedrückt oder bei Auffüllungen mit Schotter perforiert werden. Zementgebundene Wellplatten können brechen. Bei einlagigen Noppenbahnen ohne zweite Gleitschicht kann es infolge von Erddruck an der Abdichtungsseite zum Durchstanzen der bituminösen Abdichtung durch die Noppenbahnen kommen. Die Abdichtung wird beschädigt bzw. zerstört.
